## Karta dokumentacyjna osuwiska

1. Miejscowość: Gorzanów	2. Gmina: Bystrzyca Kłodzka	3. Powiat: kłodzki	4. Województwo: dolnośląskie
5. Numer ewidencyjny działek: Dz. Nr Ew.: 452/3 - droga, 819- skarpa zbocza			
6. Mapa topograficzna 1:10 000 : mapy.geoportal.gov.pl		7. Arkusz SMGP 1:200 000: Arkusze Kłodzko	8. Współrzędne geograficzne: 50°21'11''N 16°37'53''E
9. Kraina geograficzna: Sudety Środkowe	10. Jednostka tektoniczna: Kotlina Kłodzka	11. Zlewnia: Nysa Kłodzka	12. Inne dane lokalizacyjne Osuwisko na skarpie zbocza przy drodze powiatowej nr 3238D w rejonie Kościoła pod wezwaniem Świętej Magdaleny

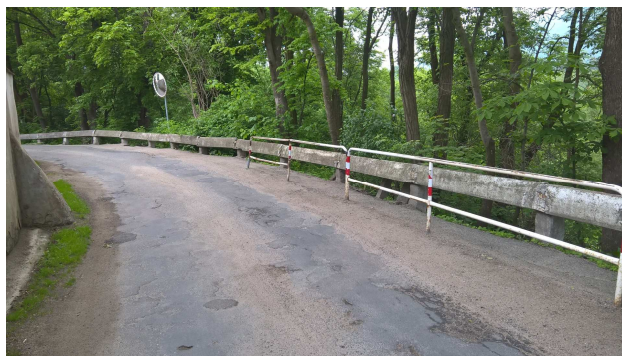
W trakcie wizji lokalnej zaobserwowano wiele dodatkowych czynników wskazujących na aktywność osuwiska. W koronie skarpy, którą stanowi droga, wydzielono pas asfaltu o szerokości s ~ 0,75 m jako chodnik z barierkami oddzielającymi go od pasa drogi. Od skarpy, chodnik ten oddziela barierka energochłonna, też wyraźnie odchylona od pionu. Na nawierzchni chodnika stwierdzono szczeliny o kierunku równoległym do osi drogi. Na skarpie obserwuje się wygięcie pni drzew, wyraźne w jego części przy korzeniu wskazujące na wieloletni ruch pędzący skłonu skarpy, ponadto obserwuje się pochylenie drzew tj. „pijany las” oraz w konstrukcji jezdni wspomniane już znacznie odchylone od pionu słupków betonowych [Fot. 4] bariery energochłonnej. Deformacji uległ chodnik oraz nawierzchnia drogi przy ul. Kłodzkiej na odcinku L~70m. Zauważa się postępującą dysfunkcję nawierzchni asfaltowej, liczne koleiny, pęknięcia, odchylenie bariery energochłonnej w kierunku skarpy [Fot. 1-3].

**Fot. 1.** Gorzanów. Widok ogólny w rejonie dysfunkcji. Uszkodzona droga powiatowa nr 3238D. Po lewej stronie drogi widoczny mur okalający Kościół pod wezwaniem Świętej Magdaleny. Po prawej stronie osuwisko, na skarpie zbocza o wysokości 16,0 – 18,0 m.

**Konieczna jest w trybie pilnym rekonstrukcja uszkodzonej korony skarpy zbocza, na którym wystąpiło zjawisko geodynamiczne. Zaleca się rozpoznanie geologiczno-inżynierskie podłoża pod konstrukcją drogi, naprawę i wzmocnienie nawierzchni drogowej wraz z chodnikiem, zwracając szczególną uwagę na drenaż powierzchniowy i podziemny drogi.**

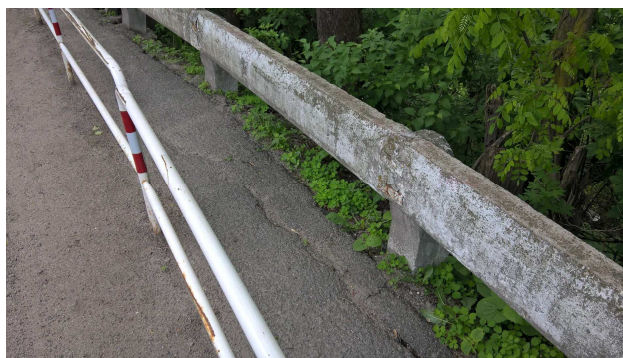
**Fot. 2.** Zniekształcona barierka ochronna na skutek przemieszczonych mas gruntowych. Widoczne liczne koleiny oraz odspojenia w asfalcie.

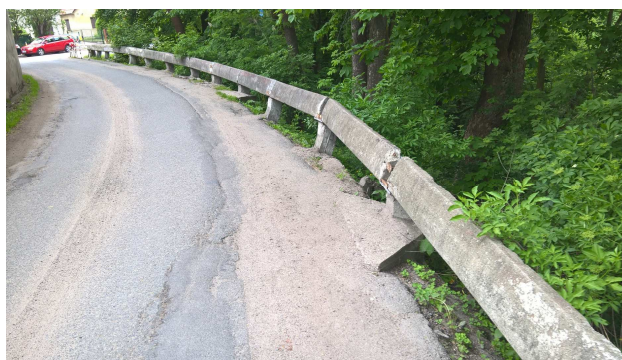
**Fot. 3.** Widoczne koleiny, pęknięcia i złuszczenia nawierzchni drogi, jak również odchylenie barierki ochronnej.

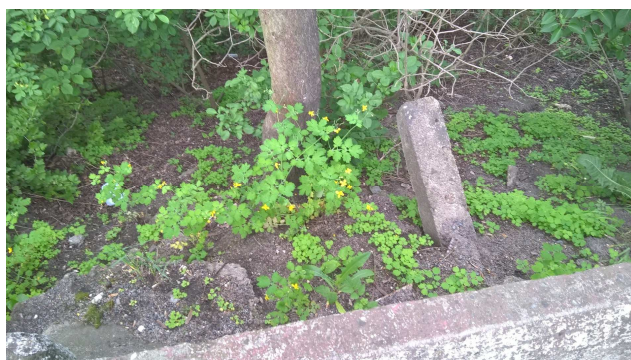
**Fot. 4.** Odchylenie się słupka na skutek obsunięcia mas gruntowych.

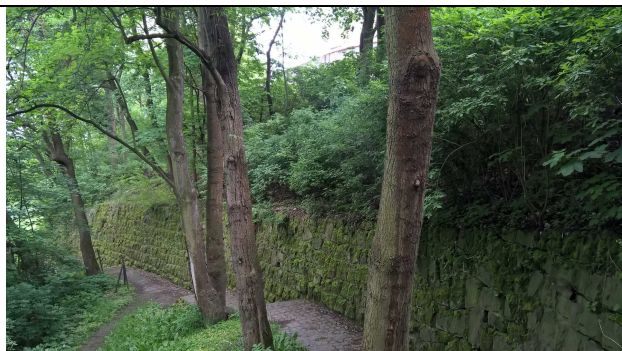
1. Koluwium:  Nasączony wodą miejscami mokry materiał koluwium	2. Skarpy głównej i stoku powyżej skarpy: - W murze oporowym wysięki wód gruntowych i padowych, powodujących wymycie zaprawy wiążącej bloki - wyżłobienia abrazyjne na skłonie skarpy pod wpływem wpływającej wody.
3. Stoku poniżej osuwiska: ciek powierzchniowy – rzeka Nysa Kłodzka w odległości 340 m od podnóża skarpy zbrocza	4. Stoku po bokach osuwiska:  brak

**Fot. 5.** Mur oporowy u podnóża skarpy o wysokości 1,50 – 4,00 m, wykonany z bloków granitowych.

Poszerzenie drogi o dodatkowy pas ruchu wymagać będzie wzmocnienia - zabezpieczenia muru oporowego poziomymi kotwami linowymi, które neutralizować będzie parcie boczne górotworu obciążonego murem okalającym kościół, infrastrukturą podziemną związaną z dobudowanym pasem drogowym.

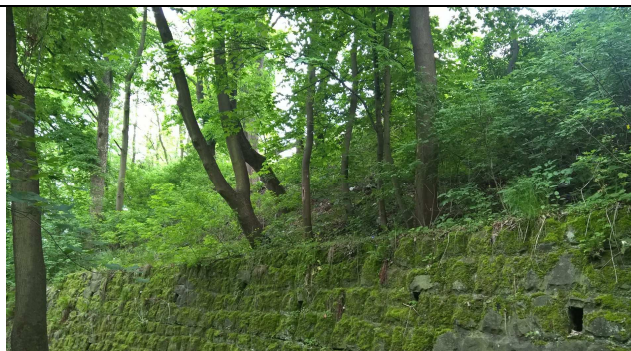
4. Linie przesyłowe: brak	9. Linie przesyłowe: brak
5. Inne: - odchylone drzewa na skarpie zbocza tj. występowanie „pijanego lasu”	10. Inne: - przewrócenie drzew na ścieżkę – schody dla pieszych wzdłuż muru oporowego poniżej u podnóża skarpy zbocza

**Fot. 6.** Widoczne odchylenie drzew na skarpie zbocza, zjawisko tzw. „pijanego lasu”.

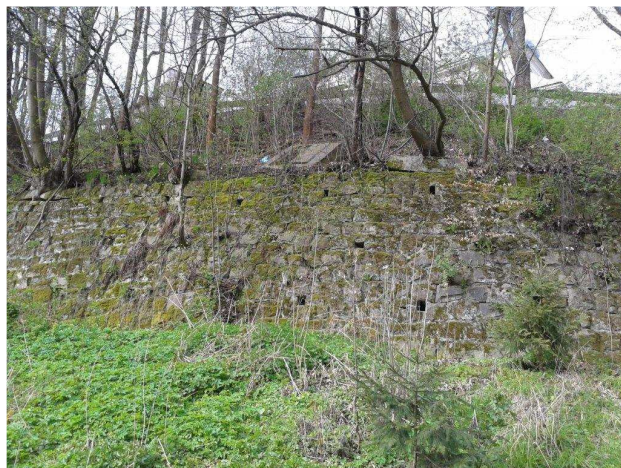
**Fot. 7.** Widok muru oporowego. Na koronie muru widoczny element betonowy o kształcie ramy z otworem prostokątnym.

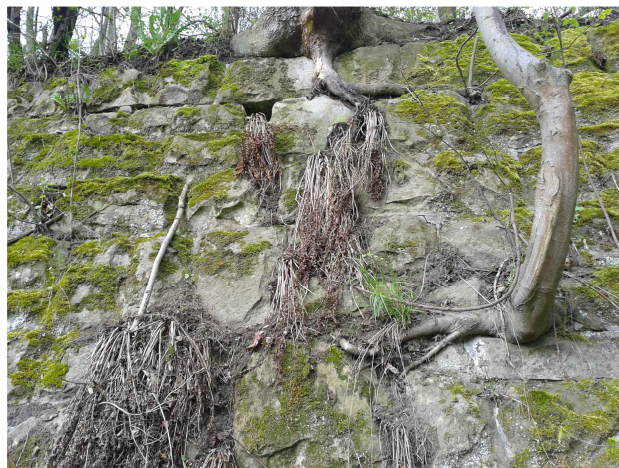
**Fot. 8.** Widoczne korzenie drzew penetrujące mur oporowy, również w miejscach okienek drenażowych.

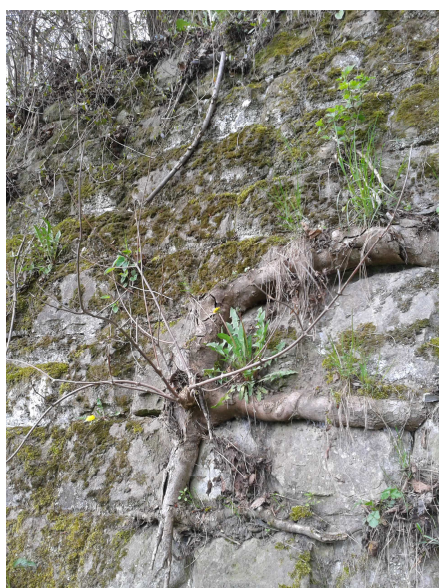
**Fot. 9.** Widoczne korzenie drzew penetrujące mur oporowy, również w miejscach okienek drenażowych

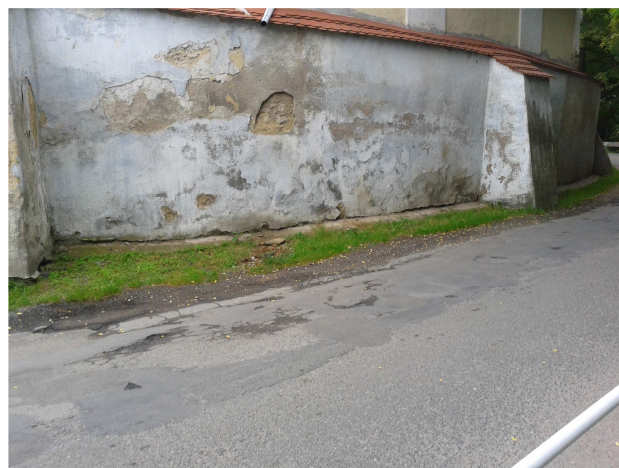
**Fot. 10.** Widoczny mur okalający kościół z ubytkami tynku. W dolnej części muru widoczne podłużne pęknięcia - odkłucie od fundamentu.. Za murem ściana podłużna kaplicy zmarłych.

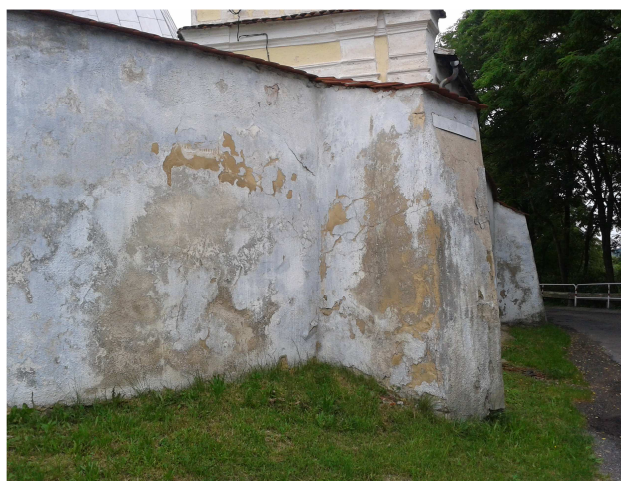
**Fot. 11.** Podpora muru z siatką spękań na ścianie bocznej.

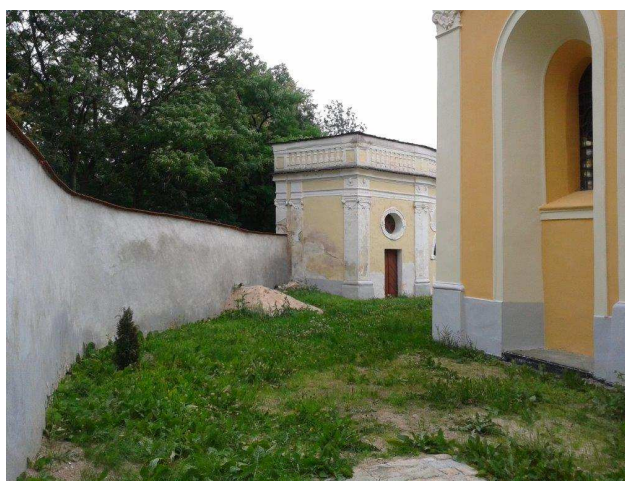
Nie stwierdzono dodatkowych wyraźnych form wewnątrzskokowych tj. skarp wtórnych, progów, wałów czy szczelin poprzecznych. Jednakże zaobserwowano pionowe pęknięcia muru stanowiącego równocześnie ścianę kaplicy przyległej do muru wokół Kościoła. Na ścianie poprzecznej – północnej w/w kaplicy, na całej jej powierzchni występuje ukośne pęknięcie.[Fot. 12]. Ściana ta w trakcie robót ziemnych wymagać będzie dodatkowego zabezpieczenia

1. Uprawy: brak	6. Uprawy: brak
2. Zabudowa: - pęknięcia pionowe na murze Kaplicy zmarłych znajdującej się w części centralnej łuku drogi przy murze Kościoła	7. Zabudowa: - zagrożenie naruszenia istniejącego muru kościelnego, jak również samego Kościoła.

**Fot. 12.** Kaplica zmarłych. Pęknięcie ścinające w ścianie bocznej.
